遮熱塗料

ミラクール

こんなにすごい
ミラクール!

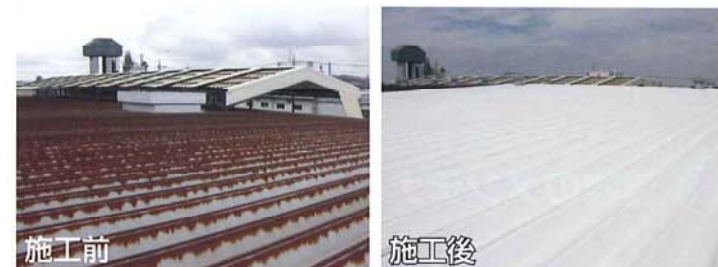
鋼板屋根への施工事例

工場2階部分が夏場には室内が40℃を超える暑さになる。現場で作業している従業員からも、作業能率が悪くなるので、暑さを何とかしてほしいという声が上がっていた。屋根も20年程経過しており、サビもひどくなっており、屋根補修と作業環境改善の両方を目的にミラクールを採用。施工後、実際に屋根に登り、施工箇所を触ってみたところ、屋根はまったく熱くなかった。室内についても、ミラクール施工前、外気温32.9℃のとき室温が37.9℃だったのが、施工後は、外気温32.5℃のとき室温30.3℃と、気温がほぼ同じにも関わらず7.6℃も室温が下がった。さらに、外気温よりも室温が低くなり、ミラクールのおかげで作業環境が改善された。

ミラクールKプライマー・ミラクールS100白色

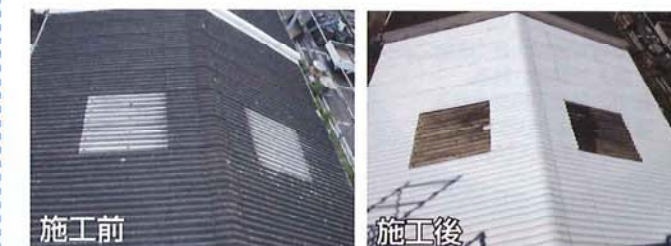
スレート屋根への施工事例

工場として使用している建屋。屋根裏に断熱材がないので夏は大変暑い。ミラクールを施工した前後の温度を比較すると、**屋根裏面温度が47.1℃→35.5℃と、11.6℃の温度低下、天井空間温度45.9℃→35.3℃と、10.6℃の温度低下を記録した。**エアコンを使用していない場合、体感でもはっきり分かるほど室温が低下しており、大きな省エネ効果を得ることができる。

ミラクールS100クールホワイト

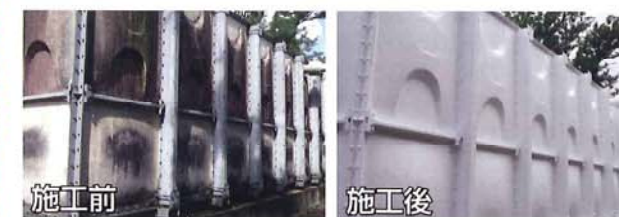
タンクへの施工事例

設置から20年以上経過した、ゴルフ場の貯水タンク。経年劣化が酷いこともあり、タンク中の水温も猛暑の折には40℃以上になることもあった。そのような温度の水では、場内の芝生が傷むため、散水には向かなかった。そこでミラクールを塗装したところ、**水温も外気温に比べ5℃以上低くなり、芝生にも十分撒くことができる水温になった。**タンクの劣化も止まった上、汚れにくくなった。

使用塗料:ミラクールS300クールホワイト
